CADERNOS DE ESTUDOS LOCAIS · N° 19

ABRIL DE 2016

INUNDACIÓNS EN SADA

CONSECUENCIAS LOCAIS DE FENÓMENOS CLIMÁTICOS GLOBAIS

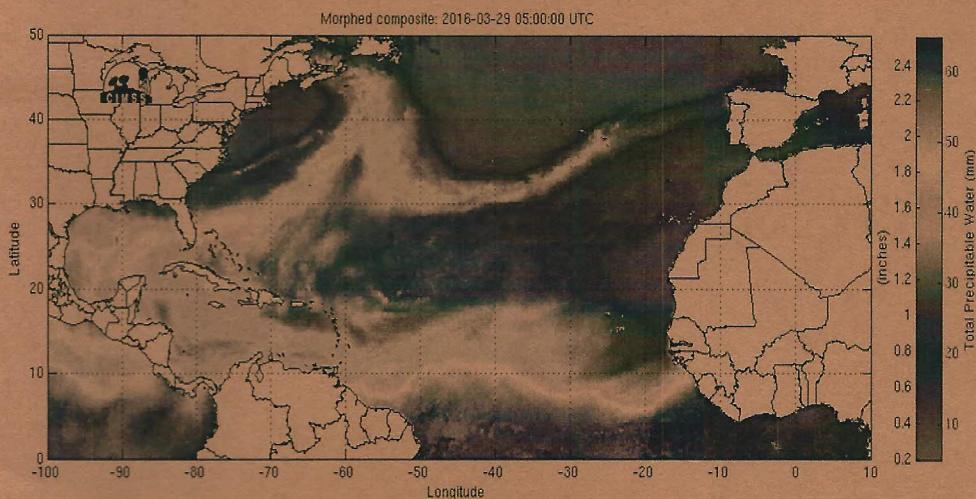
Imaxe satélite mostrando a incidencia en Galiza dun río atmosférico, fenómeno climático causante das inundacións de marzo en Sada (imaxé obtida a través do CIMSS-TCT da Universidade de Wisconsin-Madison)

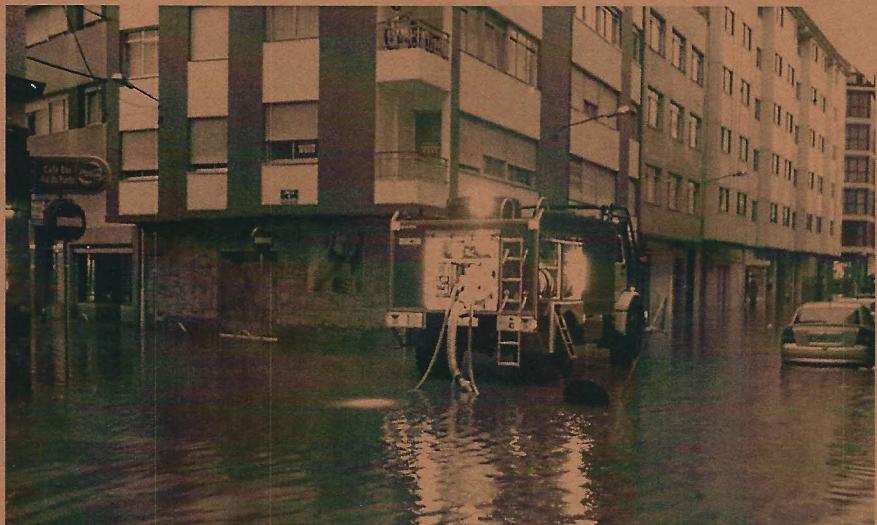
Camión de bombeiros con bombas achicando auga, confluencia da rúa
Betanzos e das Brañas, 19:43h do 30/03/2016.

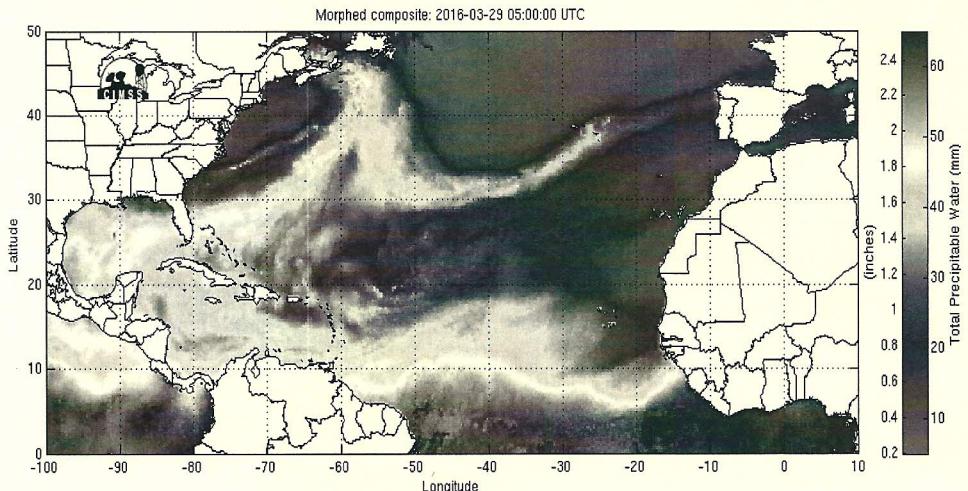
Figura 1. Imaxe satélite da auga de precipitación total en base a microondas no Atlántico Norte. Obsérvese a presenza dun río atmosférico incidindo en Galiza o 29/03/2016. Imaxe obtida a través do CIMSS-TCT da Universidade de Wisconsin-Madison⁽²⁾.

A presenza deste fenómeno faise patente ao consultar a imaxe satélite de auga de precipitación total no Atlántico norte, correspondente aos días 29 e 30 de marzo, onde pode verse como o río atmosférico conecta co noroeste peninsular afectando directamente a Galiza (Fig. 1).

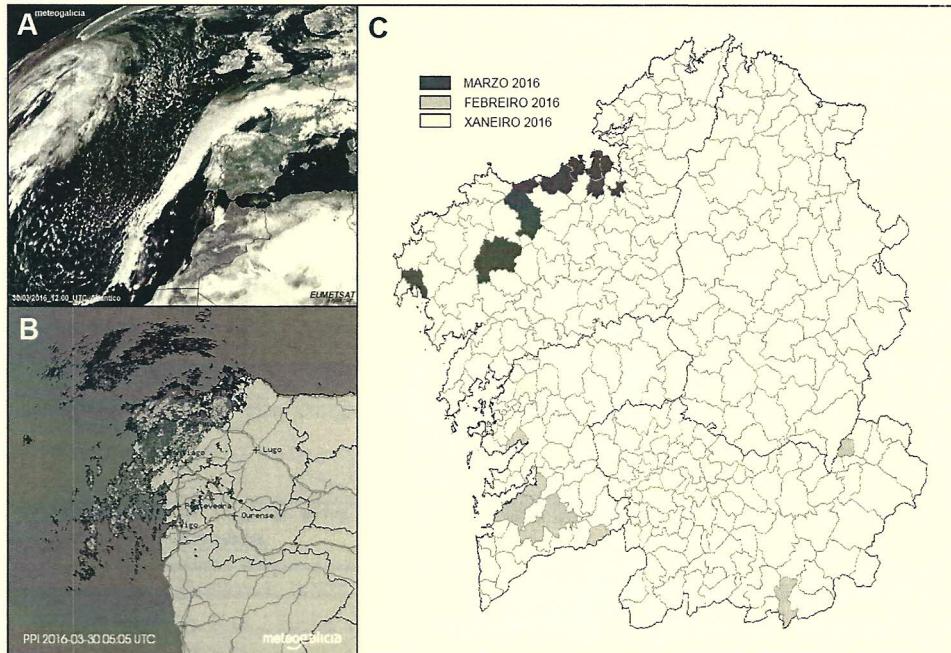
Figura 2. Imaxes comparativas sobre as condicións climáticas do día 30/03/2016 e as incidencias detectadas en Galiza por inundacións: A) Imaxe satélite das masas nubosas sobre Galiza o 30/03/2016 (12:00h UTC), xerada co radiómetro SEVIRI ao espectro visible do EUMETSAT⁽³⁾; B) Imaxe da localización das precipitacións sobre Galiza o día 30/03/2016 (12:00h UTC), a partir da reflectividade do radar meteorolóxico (dBZ)⁽³⁾; C) Información sobre incidencias das chuvias e inundacións en Galiza relativas aos días 08/01/2016, 12/02/2016 e 30/03/2016, a través de organismos oficiais e prensa .

En base ás imaxes meteorolóxicas pódese observar a correspondencia, tanto xeográfica coma temporal, entre a presenza destas masas nubosas sobre o atlántico norte e Galiza, con relación as chuvias detectadas e ás incidencias por inundacións en Galiza na mesma data (Fig. 2 a,b). Estes episodios de inundacións supoñen a terceira serie de incidencias ligadas a este fenómeno en Galiza ao longo de 2016, que previamente tiveron afectado a zonas da provincia de Pontevedra o 08/01/2016 e 12/02/2016 (Fig. 2 c).

Ademais, estas incidencias de inundacións xeralizadas nunha ampla franxa costeira da provincia de A Coruña (Fig. 2 c) revela tamén que se tratou dun fenómeno rexional e non se debeu a causas locais, áinda que determinadas circunstancias locais repercutiron positiva ou negativa-

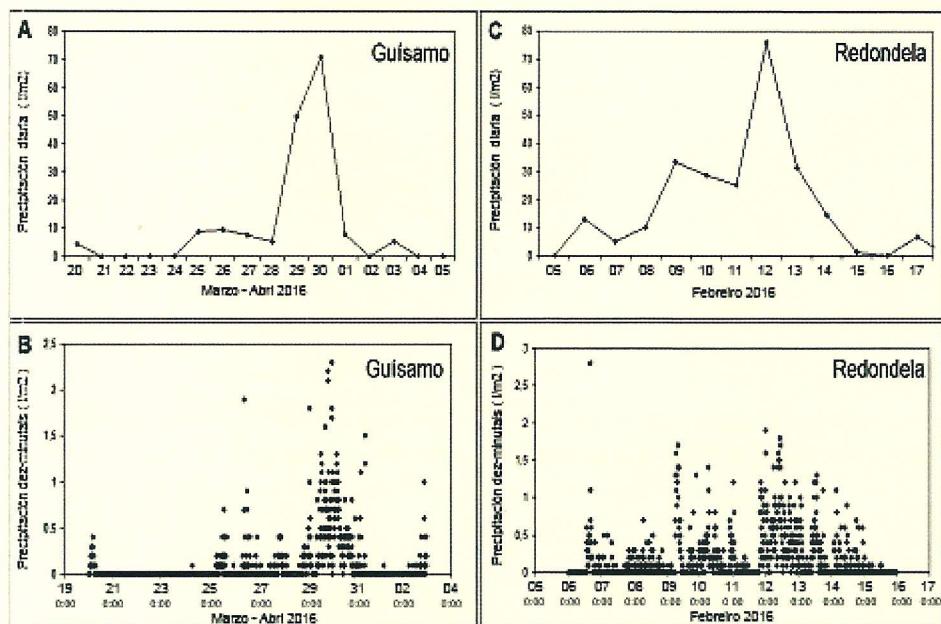
Figura 3. Serie comparativa das precipitacións que causaron inundacións en Redondela (12/02/2016) e Sada (30/03/2016): A, B) Precipitacións diárias e dez minutais (l/m²) respectivamente, rexistradas na estación meteorolóxica de Guísamo no período do 19/03/2016 ao 03/04/2016; C, D) Precipitacións diárias e dez-minutais (l/m²) respectivamente, rexistradas na estación meteorolólica de Redondela no período do 5 ao 17/02/2016 ⁽³⁾.

mente nas consecuencias finais. En base a información disponible (institucional, servizos de emerxencia e prensa) obsérvase unha correspondencia clara entre a gravidade das inundacións en diferentes localidades e a intensidade das precipitacións detectadas, como é o caso de Carballo e Sada. Localidades nas que as precipitacións en 24h, entre as 12:00h dos días 29 e 30/03/2016, chegaron ata 141,1 e 118,1 l/m² respectivamente (Fig. 3 b,d).

No caso de Sada as precipitacións diárias chegaron a 49,9 e 71,6 l/m² o 29 e 30 de marzo respectivamente (Fig. 3 a,c). O pico máximo de intensidade estivo arredor da medianoite do 29 ao 30 de marzo, o que concorda coa detección por parte dos veciños dos primeiros efectos das inundacións a partir das 2:00h da madrugada do día 30 de marzo.

inundacións de Redondela, 12 de febreiro de 2016, chegando neste último caso aos 76 l/m^2 , e arredor dos 30 l/m^2 nos días previos (Fig. 3). En ámbolos dous episodios podemos observar que existe un patrón de evolución das precipitacións parello, concentrándose chuvias de grande intensidade en poucas horas, e con picos máximos diarios semellantes e superiores a 70 l/m^2 .

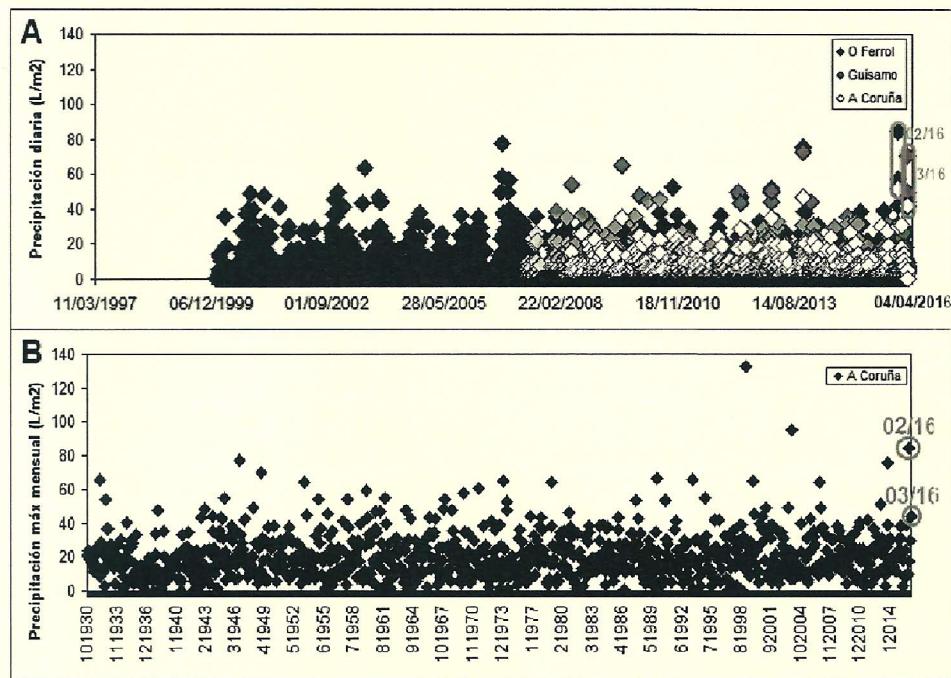
Figura 4. Series temporais de precipitacións das estacións meteorolóxicas de A Coruña, O Ferrol e Guísamo: A) Serie recente das precipitacións diárias (1999-2016); B) Serie temporal dos máximos de precipitacións mensuais na estación meteorolóxica de A Coruña (1930-2016). En círculos grisallos os valores relativos ás inundacións dos días de 02/2016 e 03/2016⁽³⁾.

Os valores de precipitacións diárias causantes das inundacións poden contextualizarse en relación ás series temporais dos servizos meteorolóxicos observando, que aínda de non ser valores insólitos, constitúen valores altos. A frecuencia destes eventos mostran unha baixa frecuencia, pero que con todo, e sen poder aportar as causas, semellan incrementarse ao longo de 2016 na zona occidental de Galiza (Fig. 4).

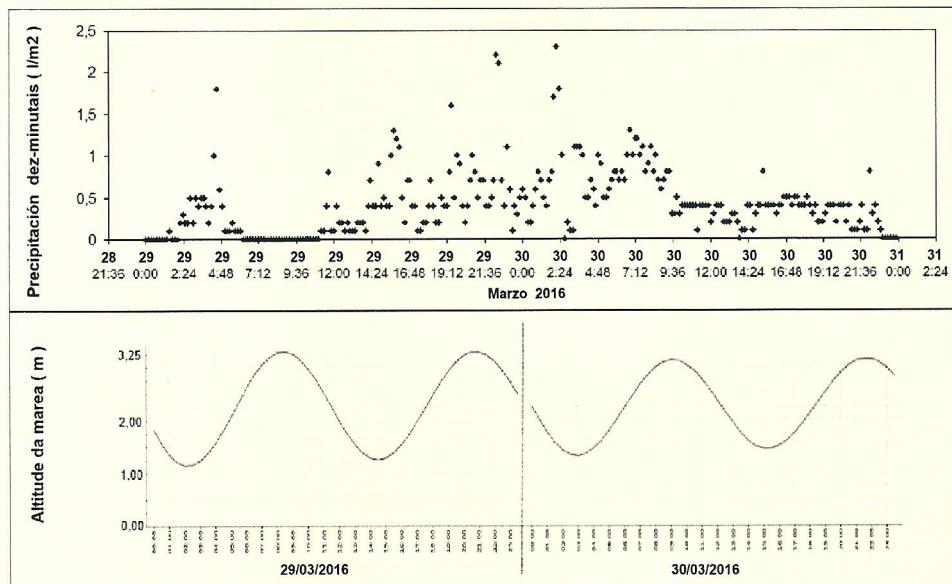
Figura 5. Análise paralela das precipitacións (dez-minutais, $1/m^2$) e a altura de marea (m) en base aos datos da estación meteorolóxica de Guísamo durante os días 29 e 30/03/2016⁽³⁾.

En canto ao nivel de marea é un factor a ter en conta *a priori* debido a que podería ter influencia negativa no fluxo do caudal na desembocadura, principalmente debido a canalización do tramo final. A suba do nivel de marea pode desacelerar o fluxo do caudal na desembocadura repercutindo na suba do nivel augas arriba. Con todo, a influencia do nivel da marea non pareceu ter un efecto significativo debido a que non se observou especial incidencia asociada aos ritmos mareais, posiblemente debido a que durante o pico máximo de intensidade de chuvias, arredor das 00:00h do 29 de marzo, estaba a baixar a marea. E a súa vez, na seguinte marea alta, entorno ás 9:00h do 30 de marzo, as chuvias xa estaban comenzando a remitir (Fig. 5).

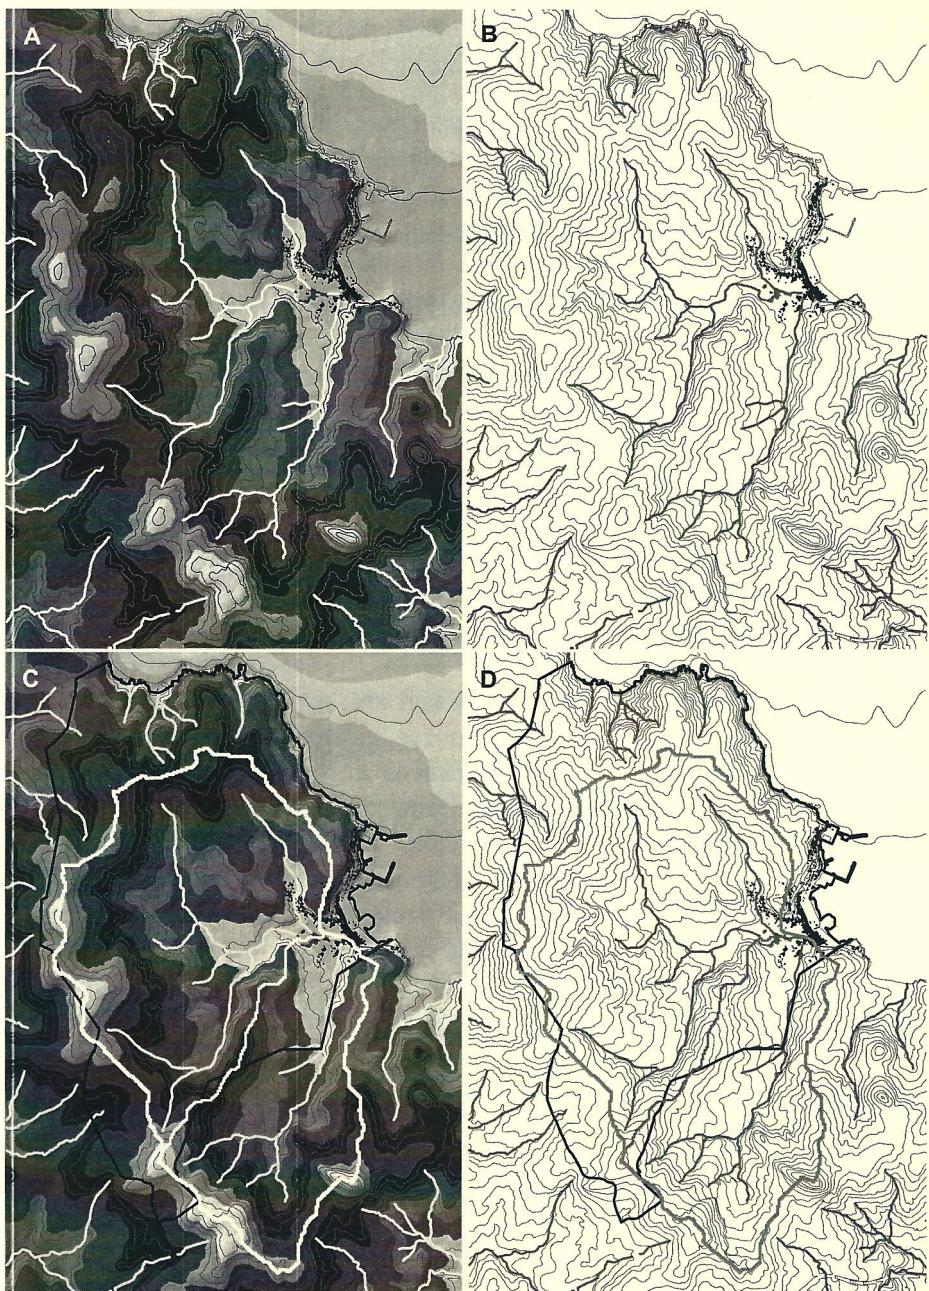
Figura 6. Representación da xeomorfoloxía e a rede hidrográfica da conca de Sada: A) .Modelo dixital do terreo da conca hidrográfica de Sada elabora-

do mediante o software ArcGis 9.0; B) Mapa de curvas de nivel e rede fluvial da conca hidrográfica de Sada C) Solapamento dos limes do concello de Sada (liña negra) e a conca hidrográfica subdividida (liña branca) sobre o modelo dixital do terreo; D) Solapamento dos limes do concello de Sada (liña negra) e a conca hidrográfica subdividida (liña branca) sobre as curvas de nivel. Consultar tamén Carballeira et al. 2011.

A conca hidrolóxica ten unha superficie total de 24,5 km², que abarca a maior parte do concello de Sada, coa excepción da parroquia de Veigue. Inclúe tamén a parte limítrofe do concello de Bergondo, que queda separada por un outeiro saínte en dirección NE delimitando dúas subconcás e a confluencia de ambas: unha ao norte de 15,3 km², que reúne nas Brañas as canles dos ríos Fontoira e Riovao, comprendida nos límites do concello de Sada; e outra ao sur de 9,2 km², sulcada polo río Maior e que ocupa na súa maior parte a zona limítrofe no concello de Bergondo (Fig. 6, 7).

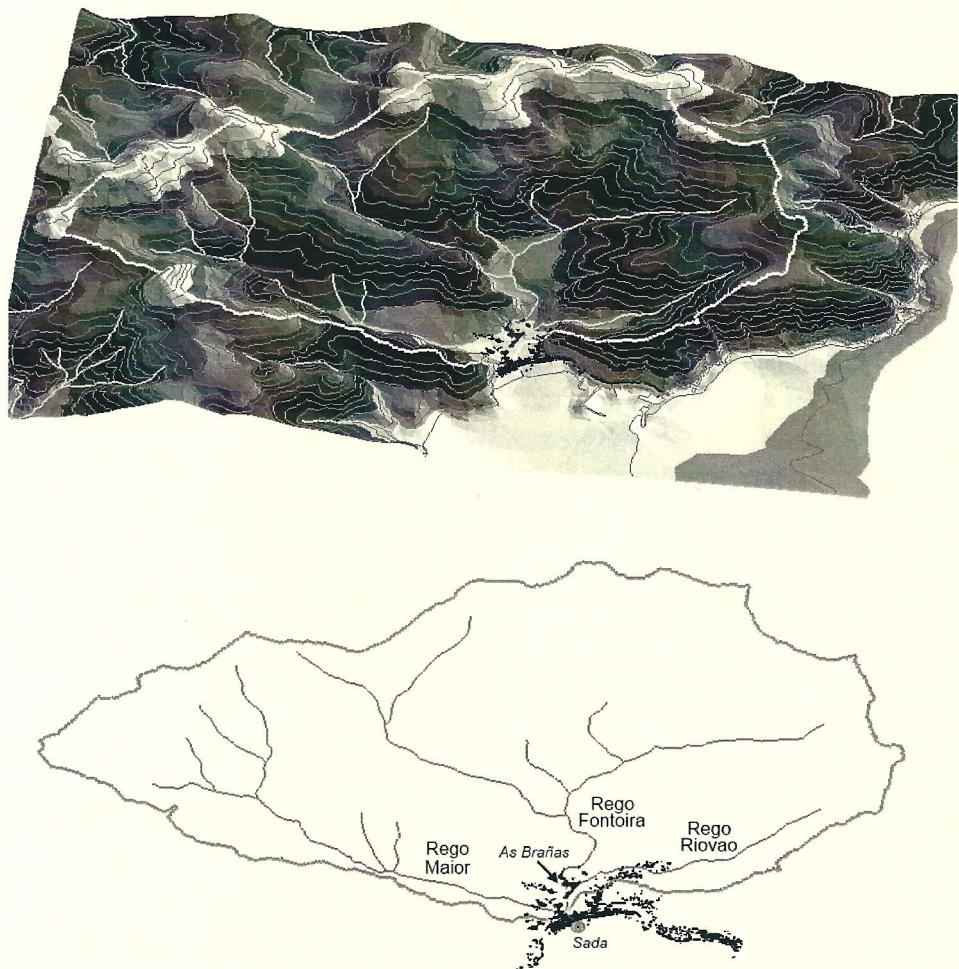
Figura 7. Representación tridimensional do modelo dixital do terreo da conca hidrolóxica de Sada obtido mediante o software ArcGis 9.0, delimitados os limes da conca (liña branca). Na imaxe inferior representada soamente a disposición no espazo da rede hidrográfica da conca de Sada.

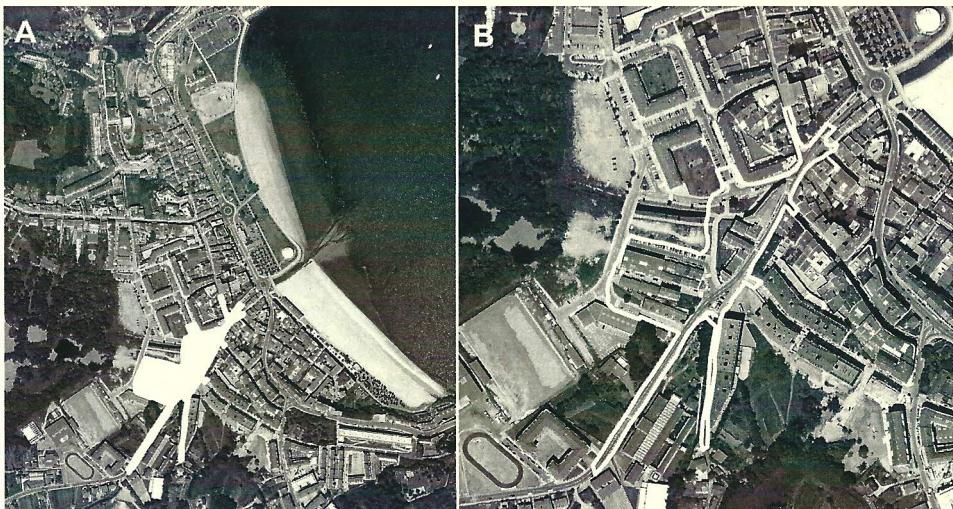
Figura 8. Estimación da zona afectada por inundacións no casco urbano de Sada o día 30/03/2016: A) Vista xeral da zona afectada; B) Detalle da zona afectada. Estimación elaborada pola comprobación *in situ*, así como por aportes dos medios de comunicación, administración local e veciños de Sada.

Por todo isto, é razonable que a inundación se concentrase neste punto concreto do casco urbano, ao recuperar a crecida dos ríos o tramo final da desembocadura debido a que a morfoloxía do terreo así o predispón. A zona inundada estimada cubriu un área de 20.000 m² ou 2 ha (área equivalente a 2 campos de fútbol), cun perímetro aproximado duns 1750 m, e englobando ata 3 mazás de edificios (Fig. 8, 9).

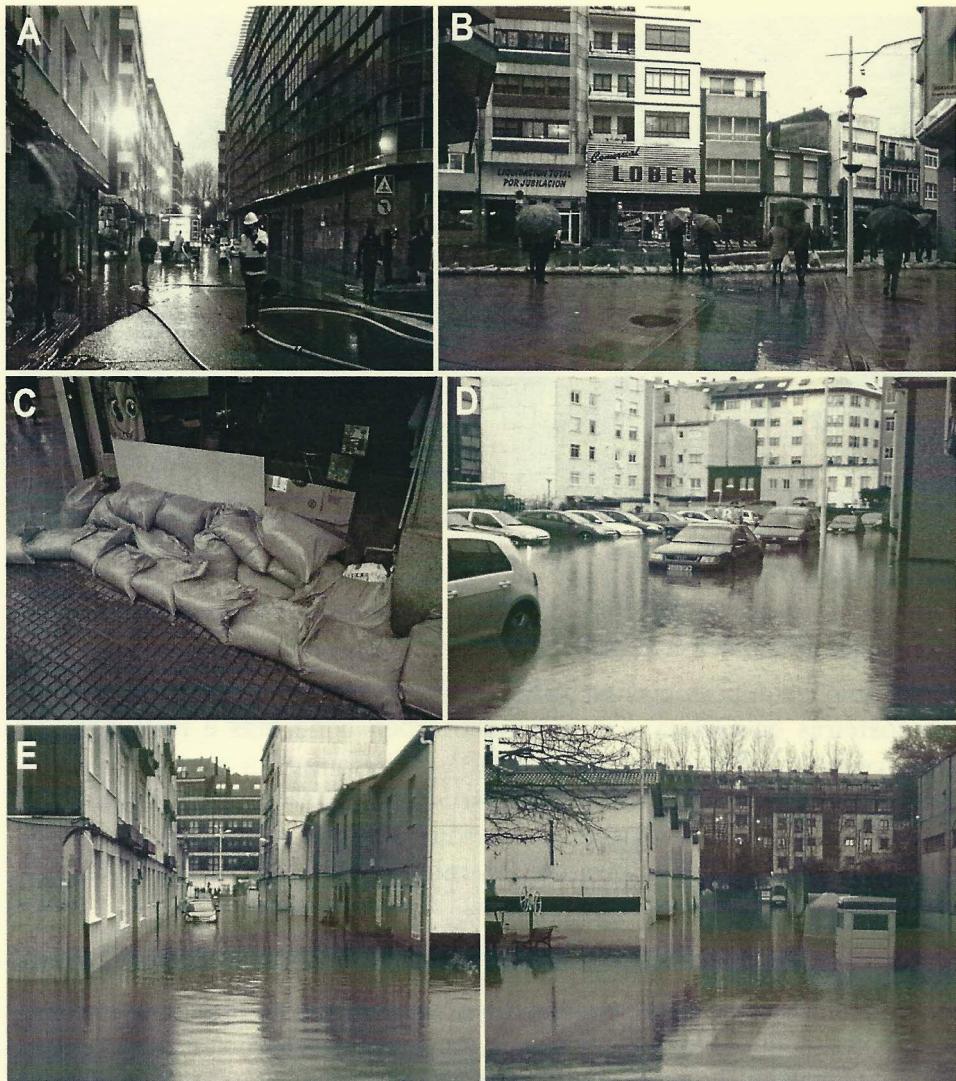
Figura 9. Zonas afectadas polas inundacións no casco urbano de Sada, 19:00-20:00h do 30/03/2016: A) Labores de achique na rúa da Lagoa xunto ao edificio “Nautilus”; B) Intersección das rúas Linares Rivas e rúa da Lagoa, con disposición de sacos térreos en ambas para evitar a entrada de auga; C) Detalle da disposición de sacos térreos na entrada de establecementos na rúa da Lagoa; D) Situación da rúa Cambre durante as inundacións; E) Situación da rúa durante as inundacións; F) Situación da rúa Abegondo durante as inundacións.

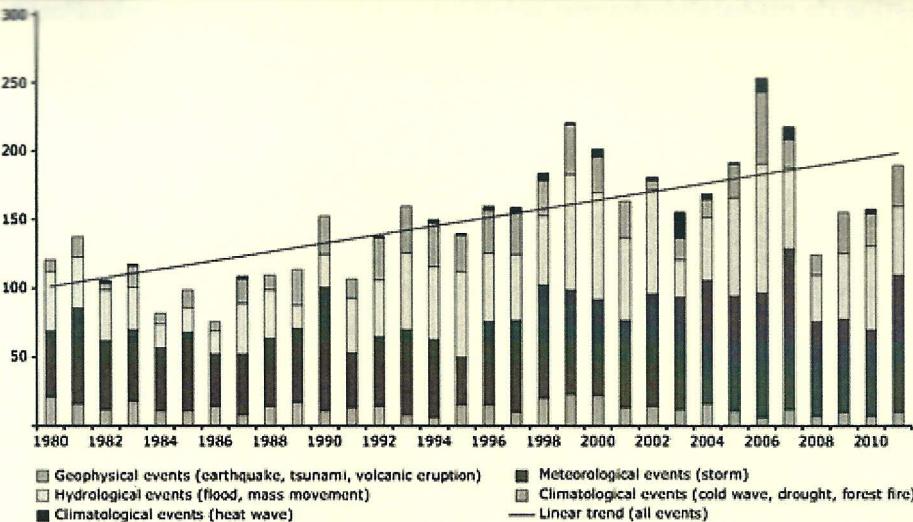
Figura 10. Tendencia ao incremento dos desastres naturais nos estados da Área Económica Europea durante o período de 1980 a 2011, especialmente dos referidos a eventos meteorolóxicos e hidrolóxicos. Axencia Europea de Medioambiente 2015⁽⁹⁾.

Finalmente, é de especial interese o seguimento deste tipo de fenómenos climáticos e a súa incidencia en Galiza, sobre todo, tendo en conta que existen estudos que advirten dun incremento na frecuencia de episodios de precipitacións intensas na nosa área xeográfica (Groisman et al. 2005; Alexander et al. 2006). O que concorda co incremento na tendencia dos desastres naturais relativos a eventos meteorolóxicos e hidrolóxicos nos estados membros da área económica europea (Fig. 10).
